# Drift- og vedligeholdelsesplan

**Indre Ringvej 21, 7000 Fredericia**

Sagsnr. 2162238  
Besigtiget 12.04.2023  
Rapportdato 18.08.2023  
Konsulent Rasmus Odsgård Olesen  
Telefon 7678 4710  
Mail [kundeservice@obh-gruppen.dk](mailto:kundeservice@obh-gruppen.dk)

Kunde E/F Vasegaarden Afd. P  
Kontaktperson Michael H. Andersen

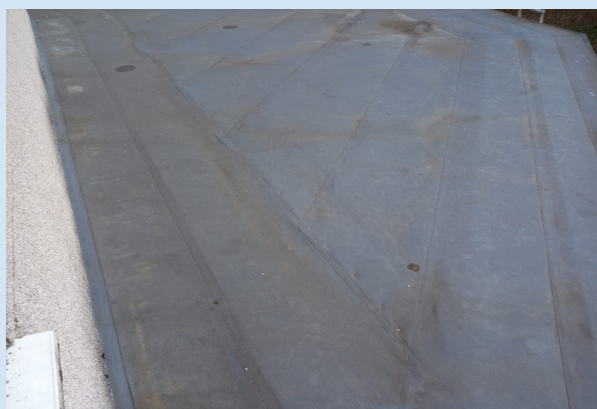
Den lave del mod baggården

Tagdugen ser generelt fornuftig ud. Der er ved besigtigelsen konstateret et enkelt hul i overfladen af tagdugen på den lave del ind mod baggården. Forholdet skal udbedres.

Hul i overfladen af tagdugen

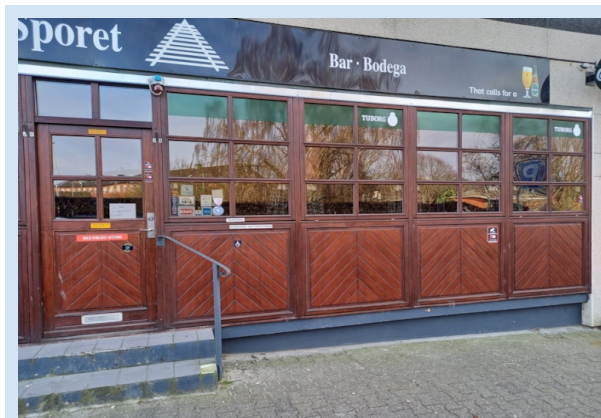
Vinduer er nyere og i god stand

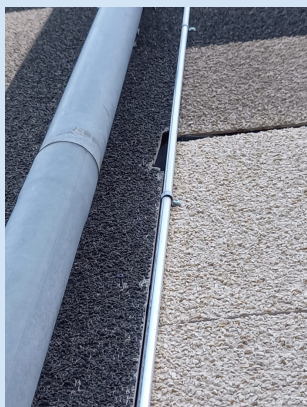
Skruerne har sluppet underlaget og mindre revne i pladen

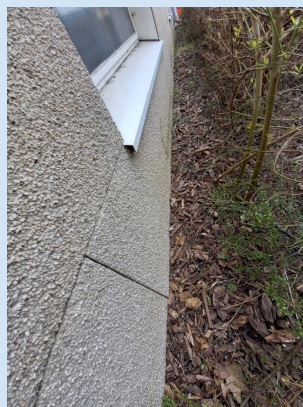
Facade pladerne står direkte mod terrænet

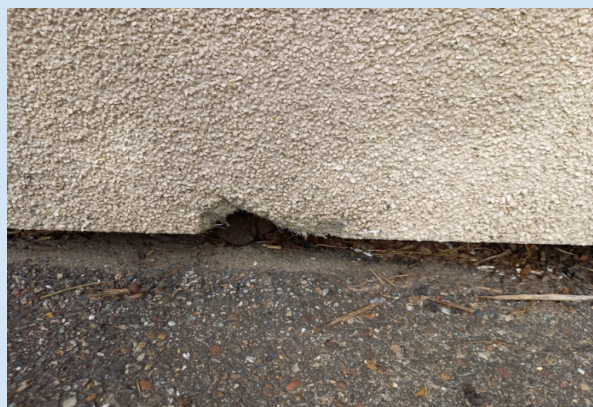
Mindre skade på facadepladen
