# Drift- og vedligeholdelsesplan

**Indre Ringvej 21, 7000 Fredericia**

Sagsnr. 2162238  
Besigtiget 12.04.2023  
Rapportdato 18.08.2023  
Konsulent Rasmus Odsgård Olesen  
Telefon 7678 4710  
Mail [kundeservice@obh-gruppen.dk](mailto:kundeservice@obh-gruppen.dk)

Kunde E/F Vasegaarden Afd. P  
Kontaktperson Michael H. Andersen

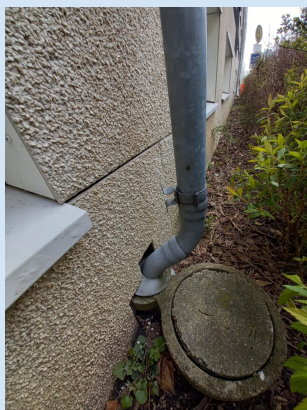
Hængselstift til nedløbsrør er gået løs

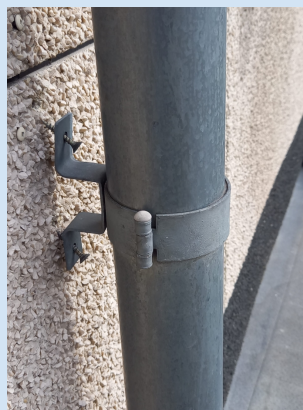
Hængselstift til nedløbsrør er gået løs

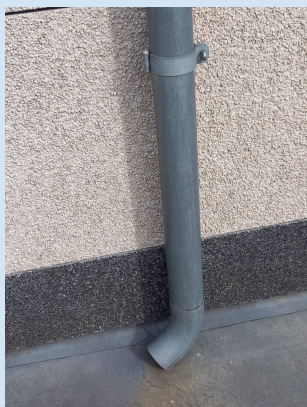
Nedløbsrør trykker på tagdugen

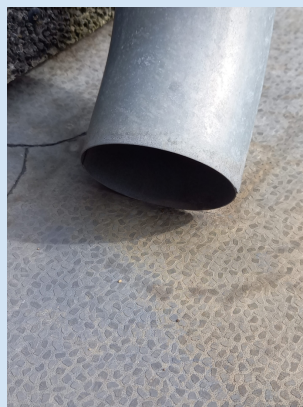
Nedløbsrør trykker på tagdugen

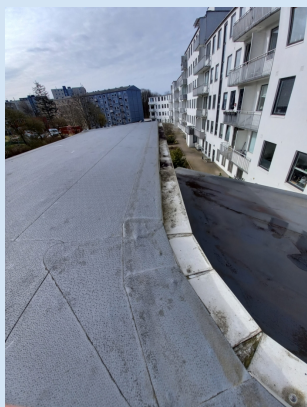
Vandet fra taget ledes ned af facadepladerne

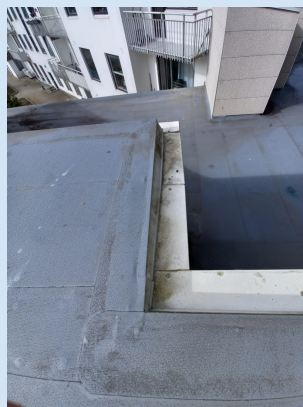
Vandet fra taget ledes ned af facadepladerne

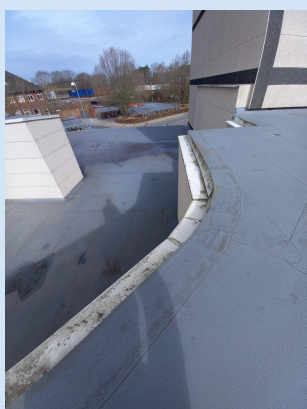
Vandet fra taget ledes ned af facadepladerne

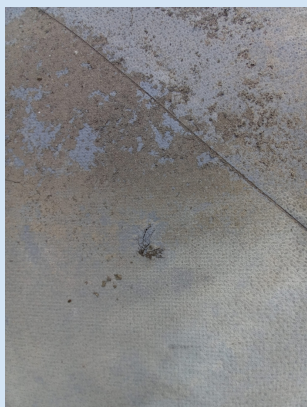
Hul i overfladen af tagdugen

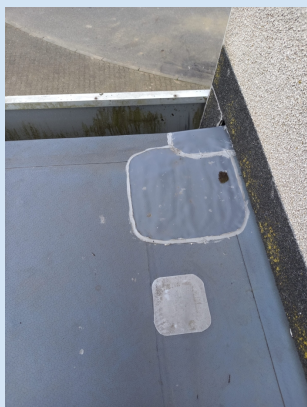
Utæthed, som fornylig er forsøgt lappet
