# Drift- og vedligeholdelsesplan

**Indre Ringvej 21, 7000 Fredericia**

Sagsnr. 2162238  
Besigtiget 12.04.2023  
Rapportdato 18.08.2023  
Konsulent Rasmus Odsgård Olesen  
Telefon 7678 4710  
Mail [kundeservice@obh-gruppen.dk](mailto:kundeservice@obh-gruppen.dk)

Kunde E/F Vasegaarden Afd. P  
Kontaktperson Michael H. Andersen

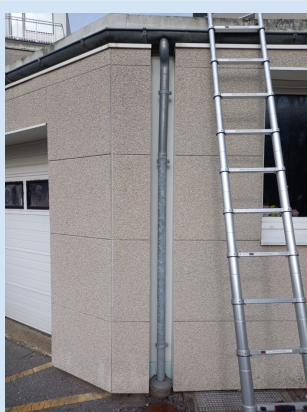
Lodning af sluppet

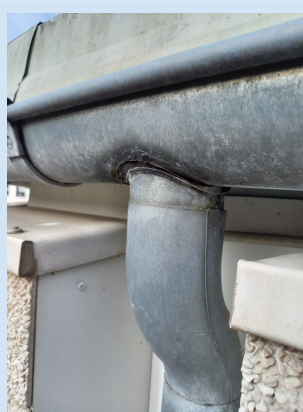
Lodning af sluppet

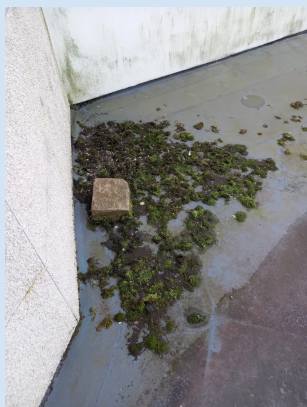
Mosbegroninger på tagfladen

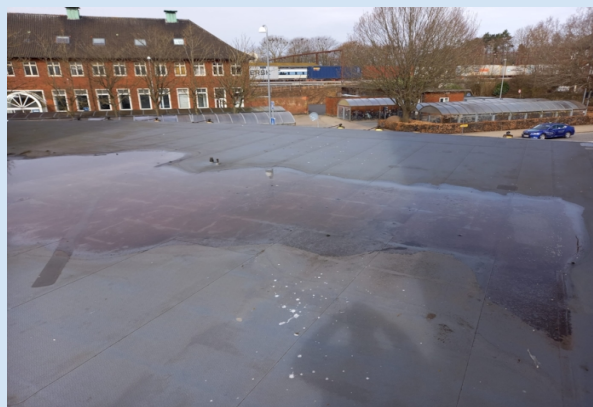
Uhensigtsmæssig opbygning af fald bevirker, at der står vand på tagfladen

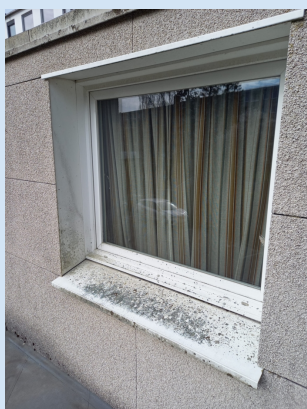
Vinduer er nyere og i god stand

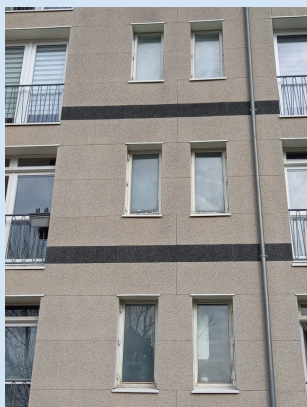
Kældervinduer er udsat for meget opsprøjt fra terrænet

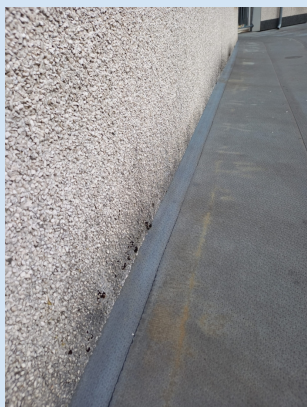
Mosbegroninger på facaden

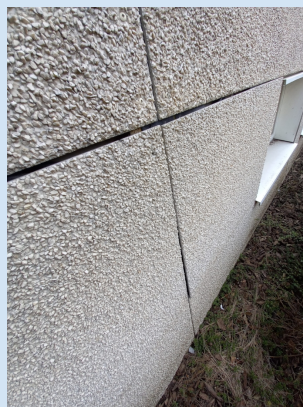
| Facader i eternit med småsten - Alle bygninger | <p>Facaden er generelt i god stand.</p> <p>Der er meget få steder konstateret løsrevne skruer, og enkelte steder er pladerne gået lidt i stykker, men omfanget er begrænset. Det anbefales dog at få gennemgået facaden og få skruet evt. løsrevne skruer fast, ellers vil det på sigt betyde, at plader bare river sig endnu mere løs.</p> <p>Der er et sted i baggården, hvor facadepladerne står direkte i jorden. Dette er ikke med til at sikre en lang levetid på pladerne. Det anbefales derfor at grave noget af jorden af.</p> <p>Der findes ikke nogen teoretisk levetid for dette produkt. Den teoretiske levetid for eternitplader er 30 år, og den teoretiske levetid for betonelementer beklædt med f.eks. søssten eller grantit er 120 år. Jeg vil derfor antage, at levetiden ligger der et sted imellem, men helt sikkert tættere på 30 end 120 år.</p> |

Skruerne har sluppet underlaget

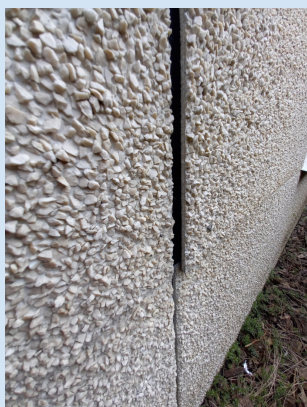
Skruerne har sluppet underlaget

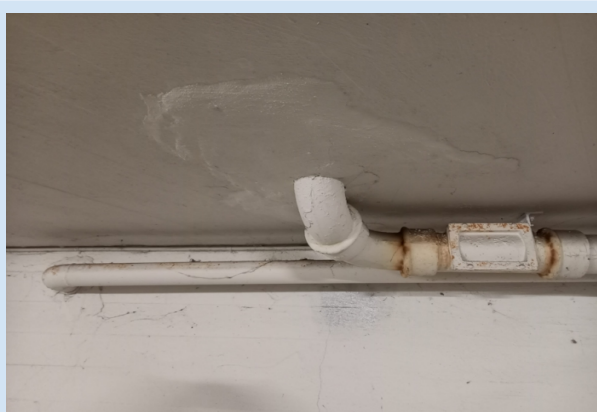
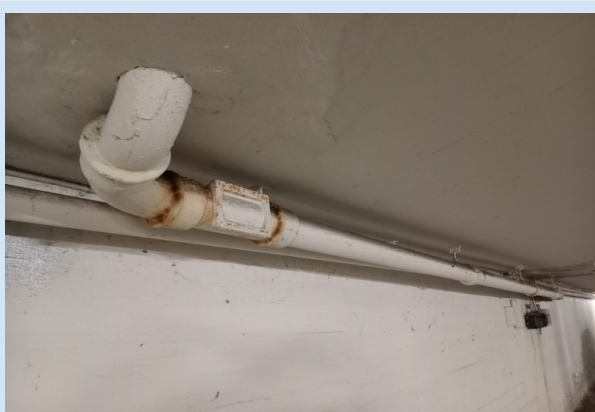
| Tilstandsvurdering | |
|---|---|
| Løfter og vægge - Par-keringskælder | Væggene i kælder er fornuftige.<br>Løftet er mange steder med dæklagsafsprængninger, som bør udbedres så armerings-jernet ikke rustet yderligere og dermed bliver svækket.<br>Der er forskellige måder at udføre reparationen på, og nogle af dem mere tekniske end andre. Det anbefales at tage fat i en rådgiver eller et specialiseret firma og få dem til at gennemgå konstruktionen og derudfra lave en beskrivelse af fremgangsmåden. |
